OGGETTO: Comune di Piazzatorre (BG)  
Via XX settembre 8  
Fg 23, mapp. 966

**VERIFICA CONFORMITA'  
URBANISTICA E CATASTALE**

**DESCRIZIONE SOMMARIA DELLO  
STATO DELL'IMMOBILE**

## **UNITA' IMMOBILIARE sub 5**

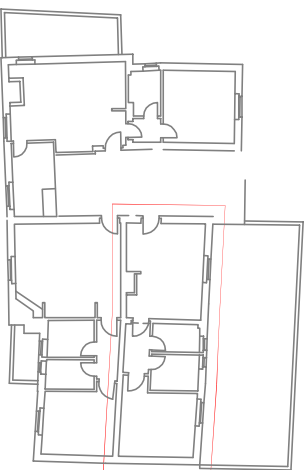
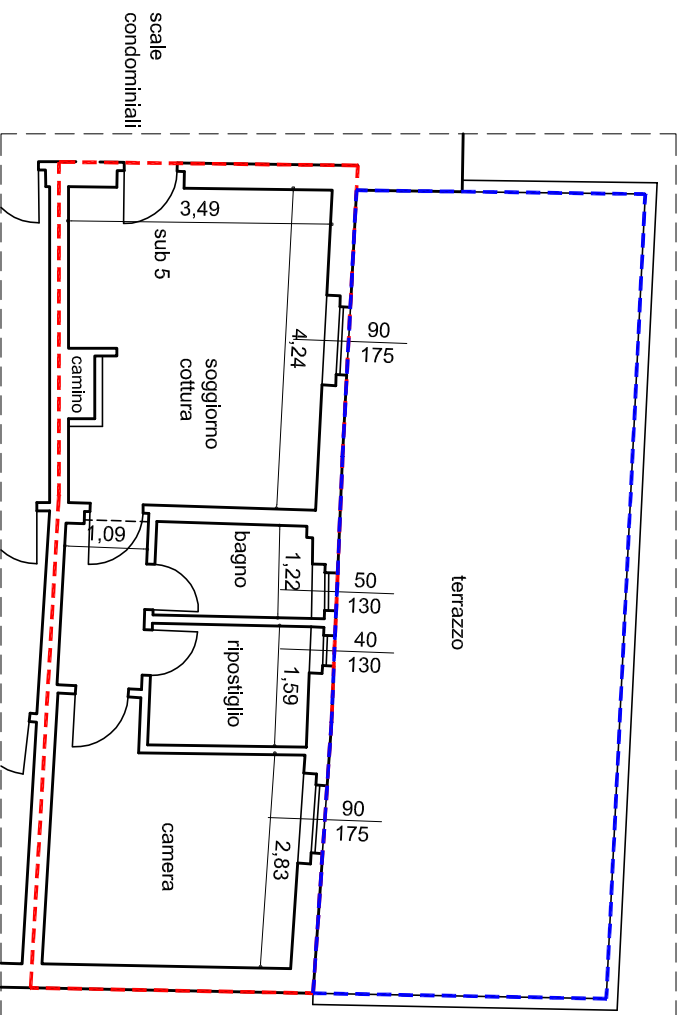
comune di Piazzatorre (G)  
 appartamento via XX settembre 8  
 piano primo  
 Fg 23, mapp. 966, sub 5

subalterno 5				
piano primo				
	superficie mq	coefficiente	superficie commerciale mq	
alloggio	41,44	100,00%	41,44	
balcone	20,00	50,00%	10,00	
	21,02	30,00%	6,31	
				superficie commerciale complessiva
				57,75

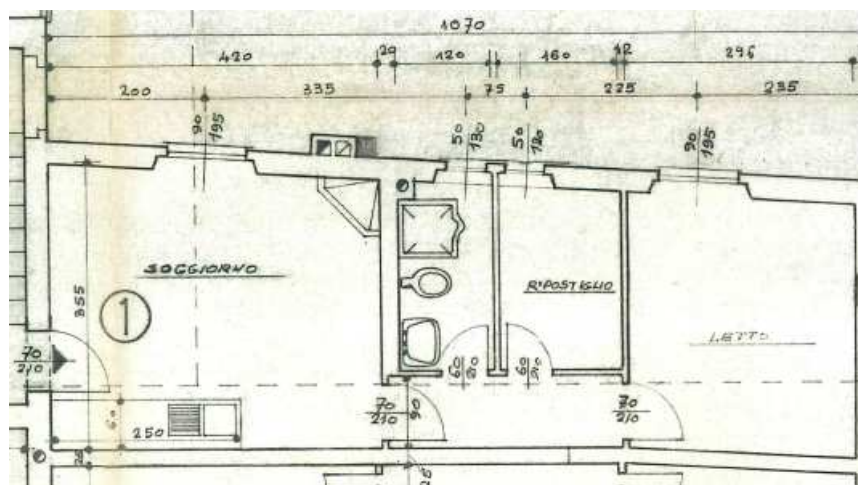
estrapolazione planimetria dalla  
CONCESSIONE EDILIZIA 360/1983

1. La camera da letto è stata ampliata a discapito del disimpegno. La superficie reale non risulta giustificata dalla dimensione della finestra.
2. Il caminetto è collocato in posizione diversa da quanto rappresentato.
3. Dimensionalmente vi sono scostamenti trascurabili.
4. Il calpestio del terrazzo è sopraelevato di 20 cm a riduzione dell'altezza delle portefinestre da 195 a 175 a detrimento dei rapporti di aeroilluminazione che risultano non giustificati.

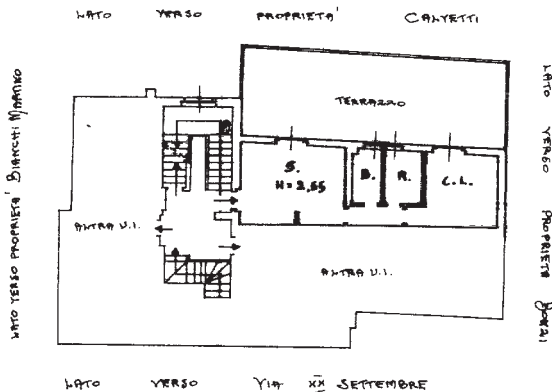
PIANO PRIMO

La scheda catastale risulta conforme allo stato dei luoghi

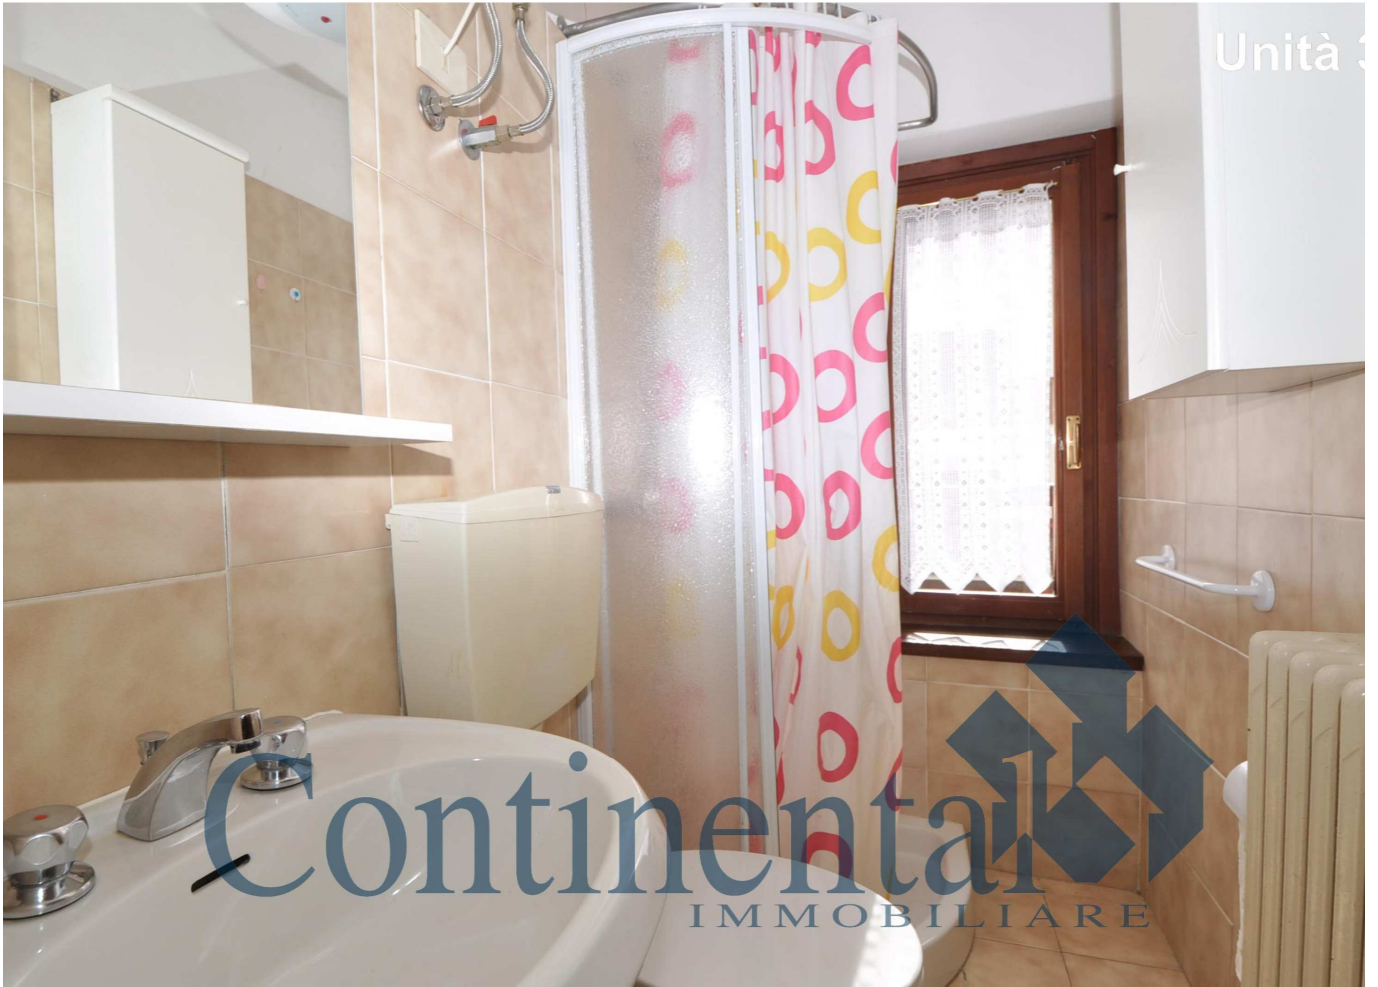
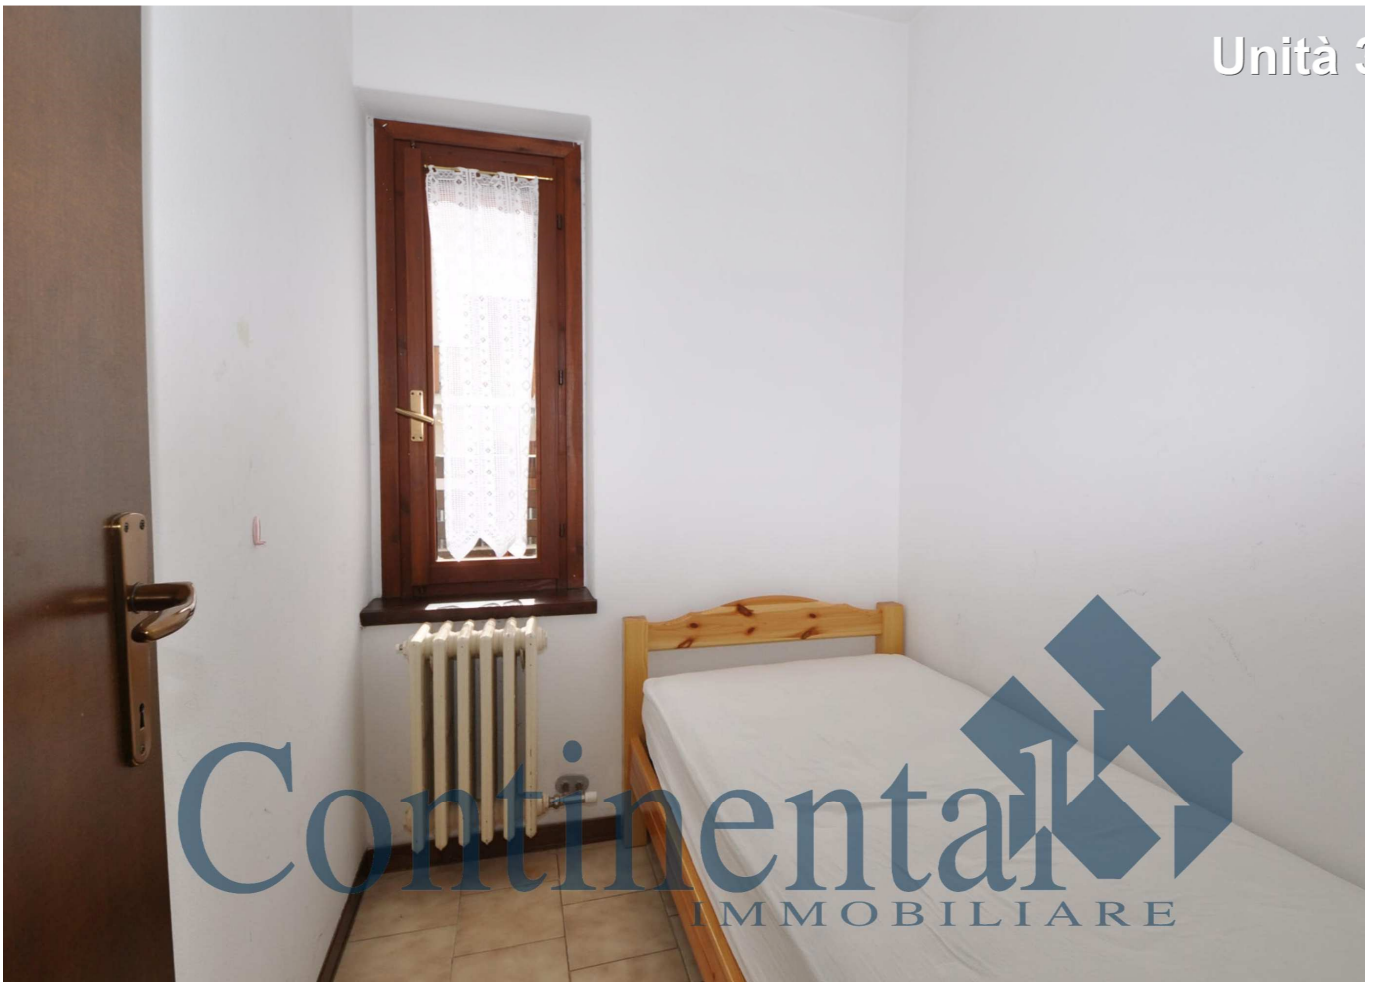
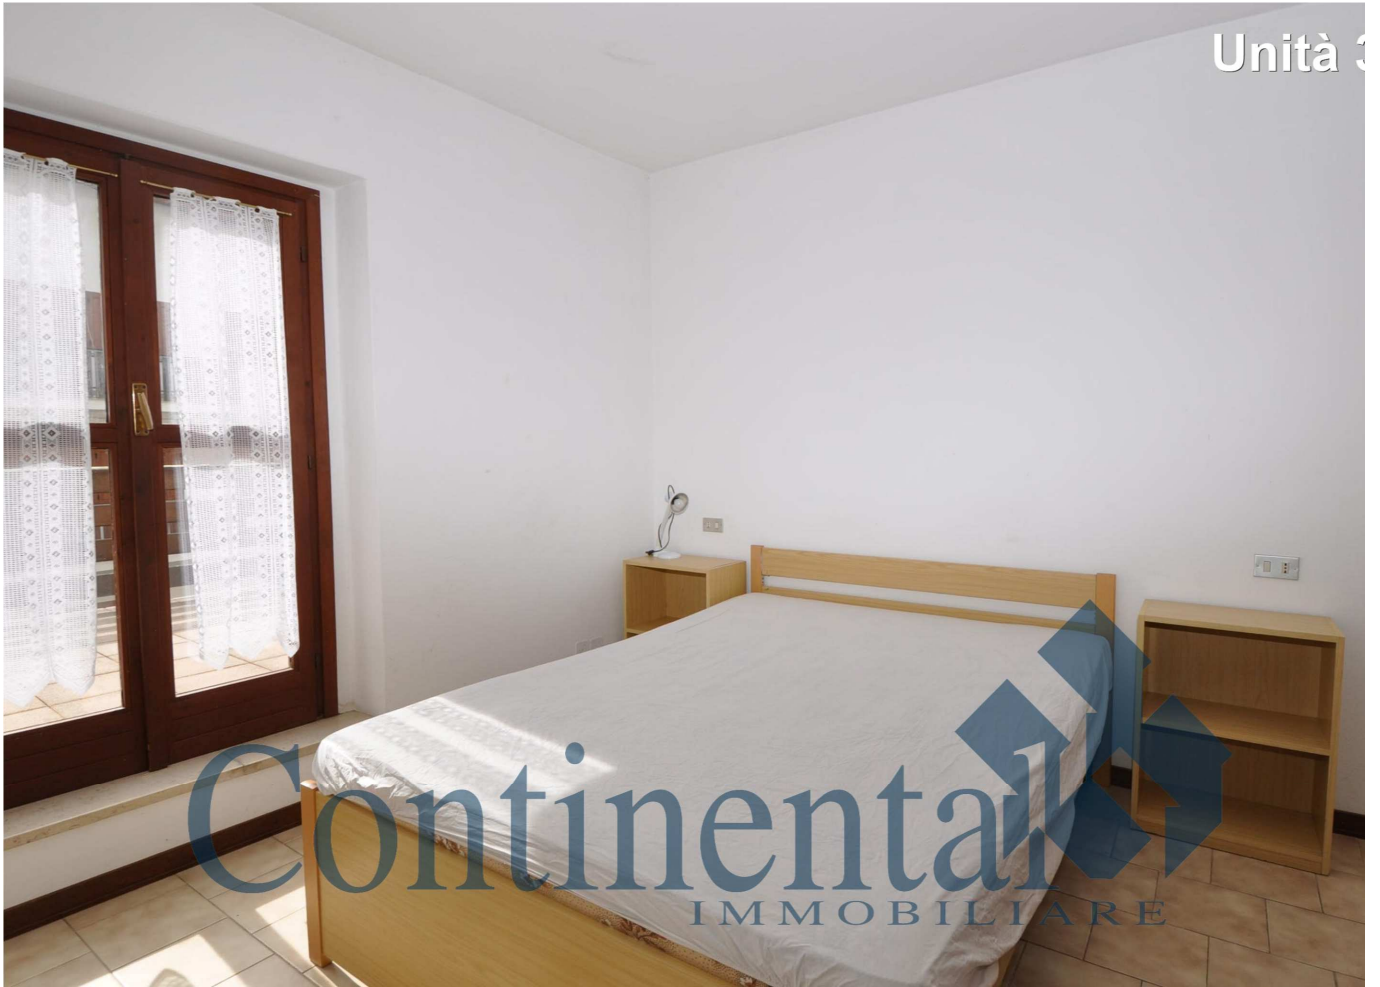
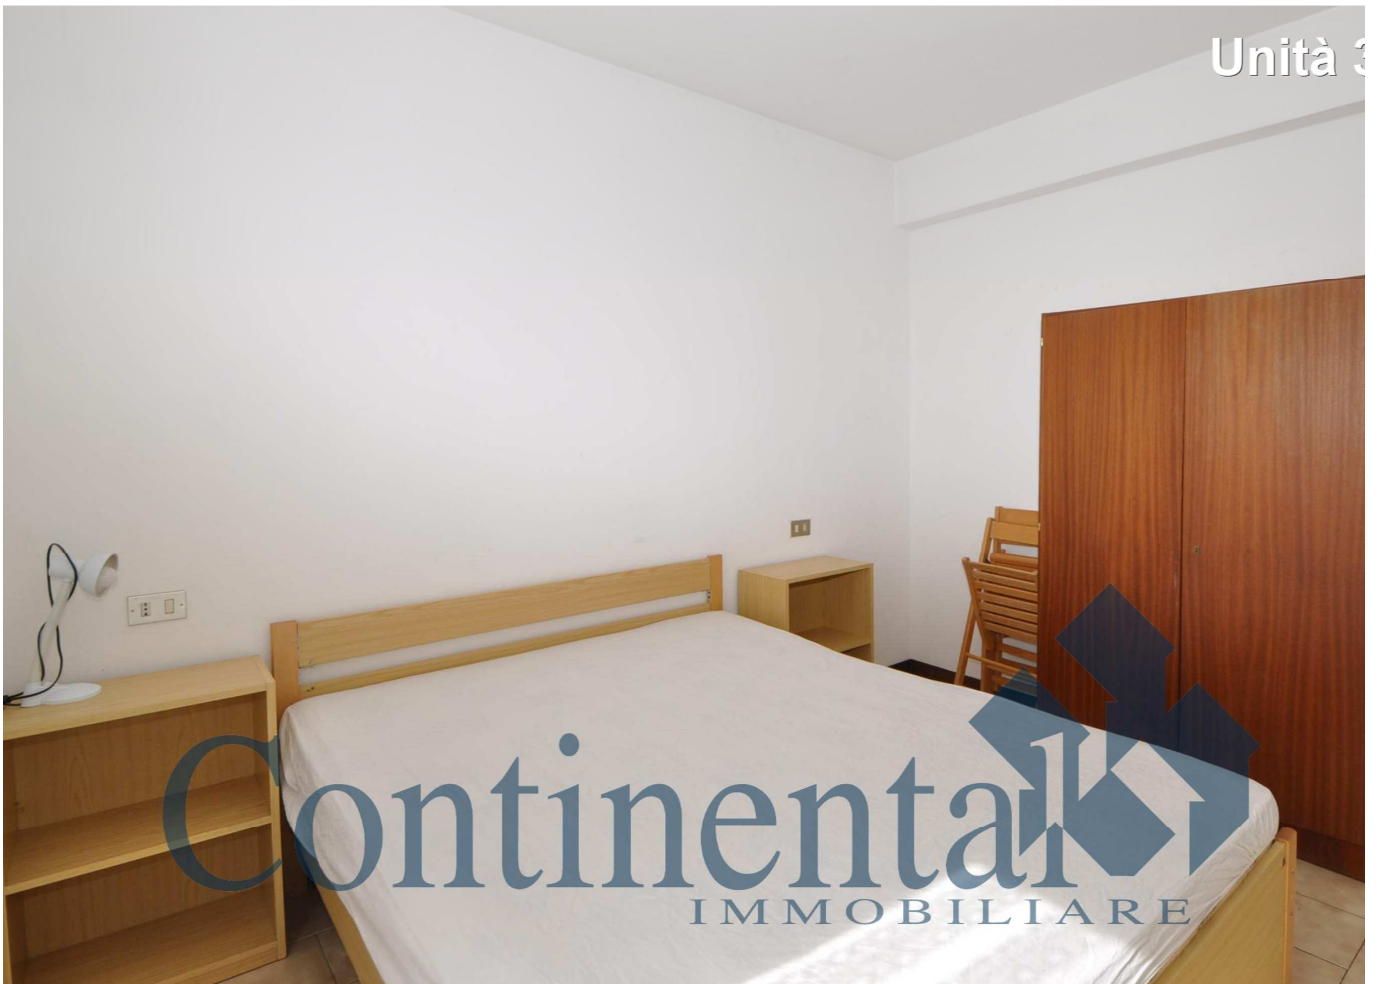
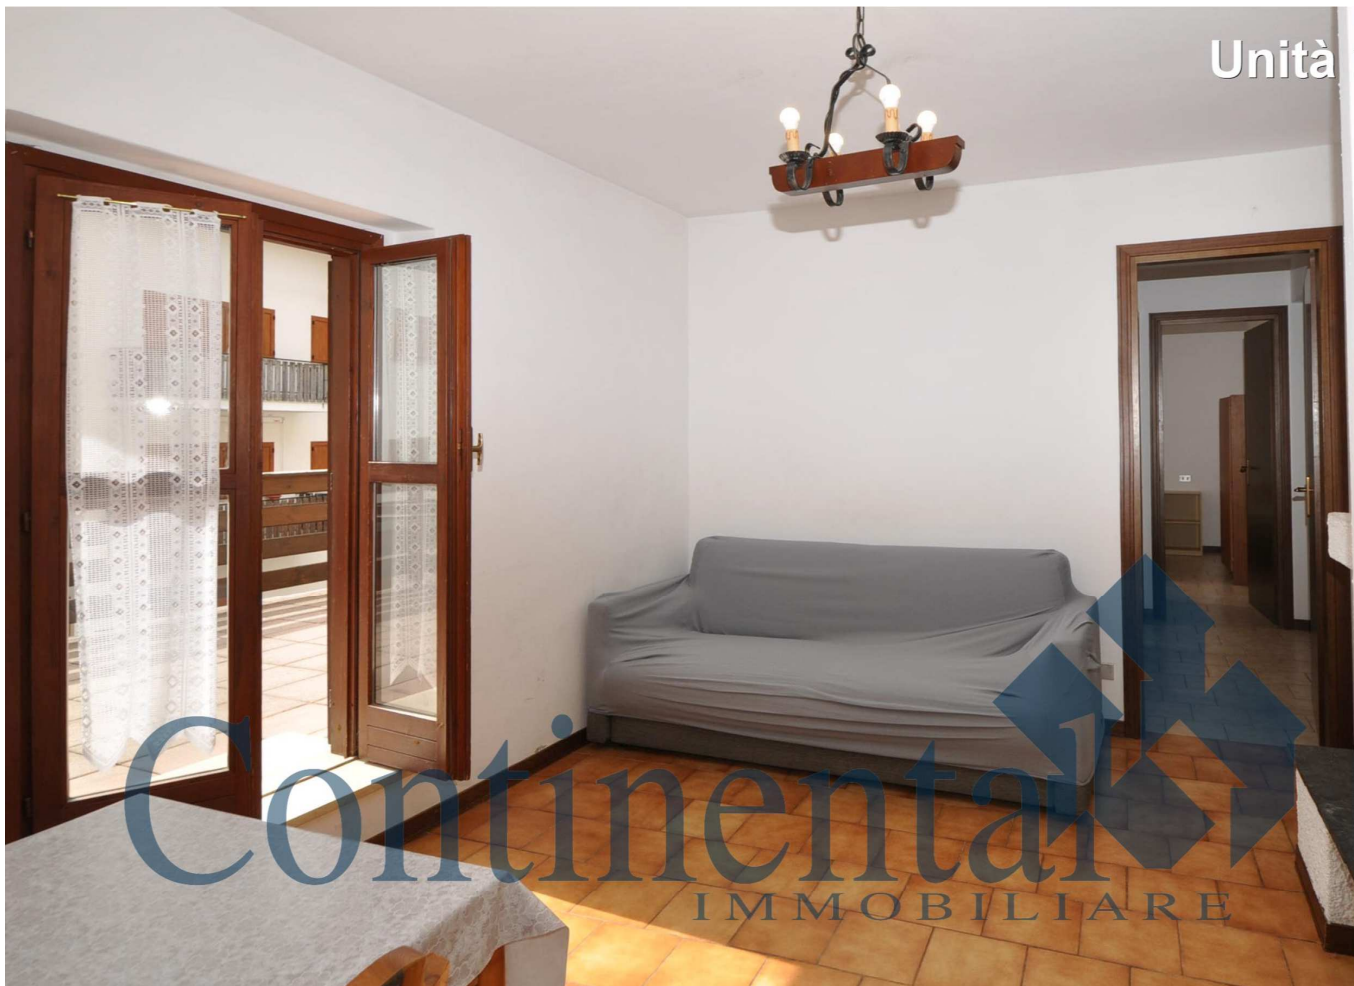
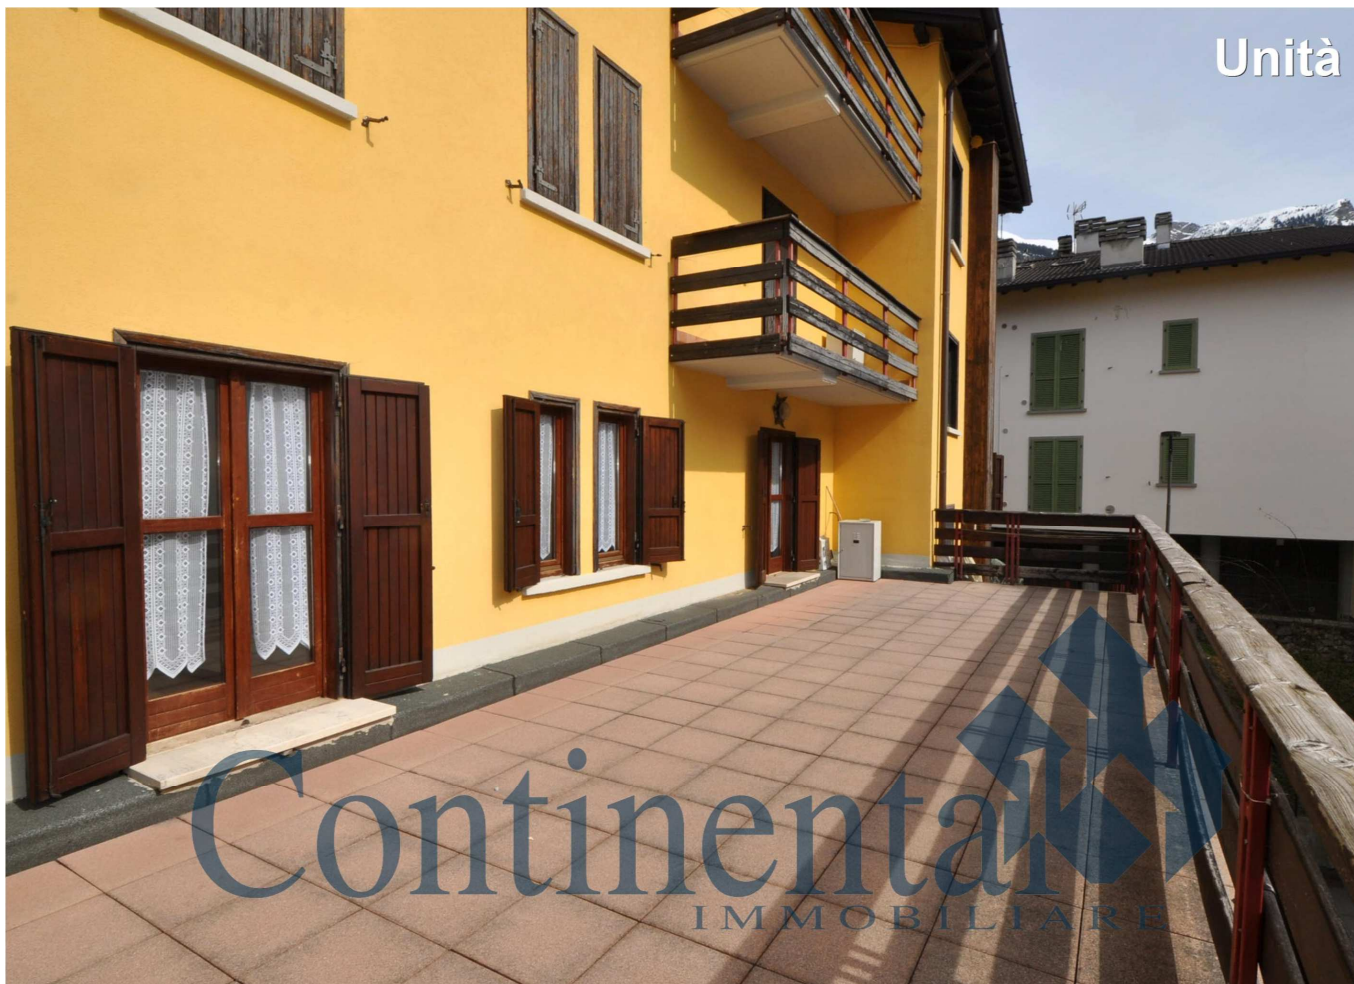
Unità 3

Mediamente l'alloggio si presenta in uno stato discreto, i sanitari, pur datati, non presentano segni di degrado, le finiture sono rispondenti all'epoca della ristrutturazione.

- Il parapetto del terrazzo risulta da mantenere
- Alcune finestre necessitano della regolazione delle cerniere
- Nel bagno e nel disimpegno sono evidenti cavillature nelle piastrelle del pavimento
- Gli antoni oscuranti della finestra del ripostiglio e della camera presentano un foro
- L'esterno degli antoni oscuranti sarebbe da mantenere
