OGGETTO: Comune di Piazzatorre (BG)
Via XX settembre 8
Fg 23, mapp. 966

**VERIFICA CONFORMITA'
URBANISTICA E CATASTALE**

**DESCRIZIONE SOMMARIA DELLO
STATO DELL'IMMOBILE**

UNITA' IMMOBILIARE sub 6

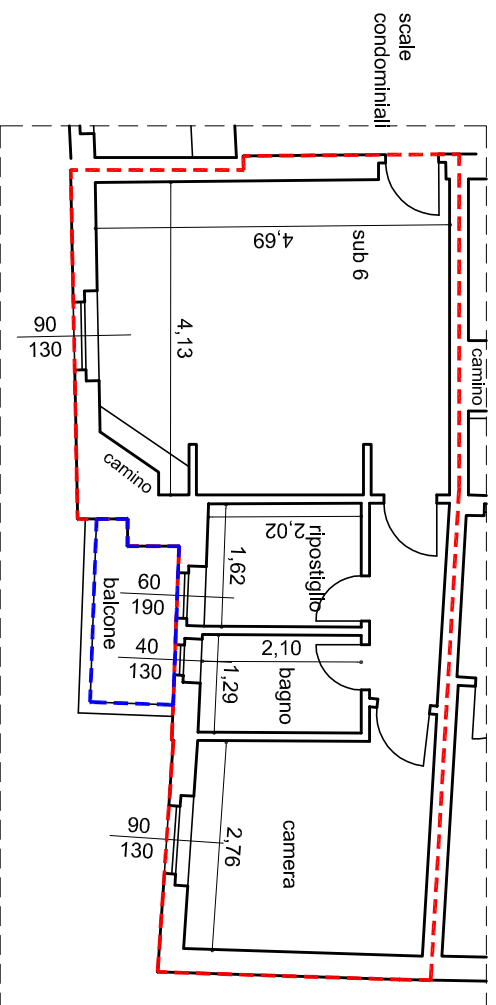
comune di Piazzatorre (G)
 appartamento via XX settembre 8
 piano primo
 Fg 23, mapp. 966, sub 6

subalerno 6			
piano primo			
	superficie mq	coefficiente	superficie commerciale mq
alloggio	46,20	100,00%	46,20
balcone	2,44	50,00%	1,22
	superficie commerciale complessiva		47,42

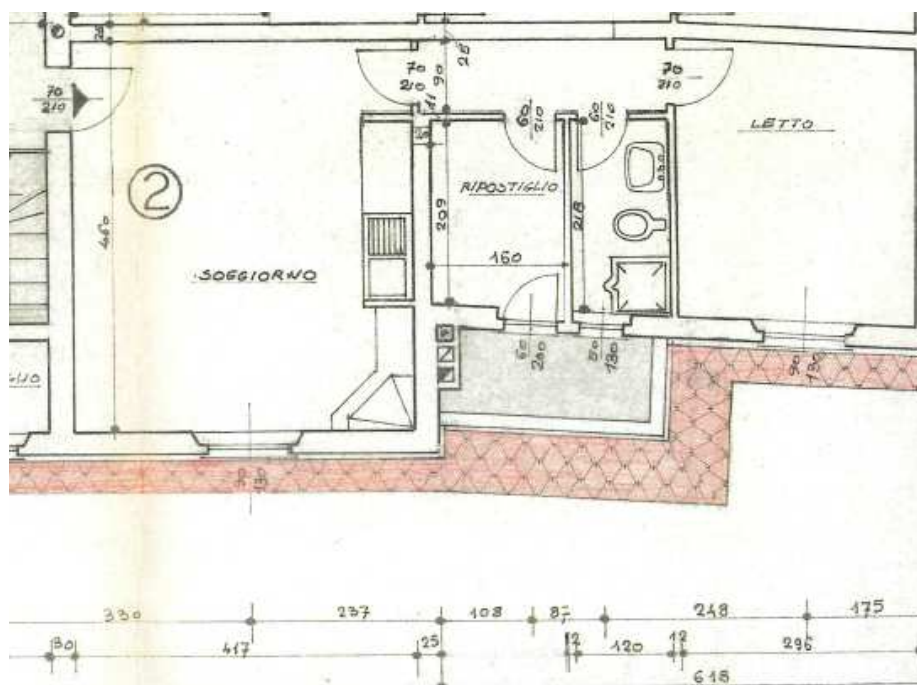
estrapolazione planimetria dalla
CONCESSIONE EDILIZIA 360/1983

sub 6

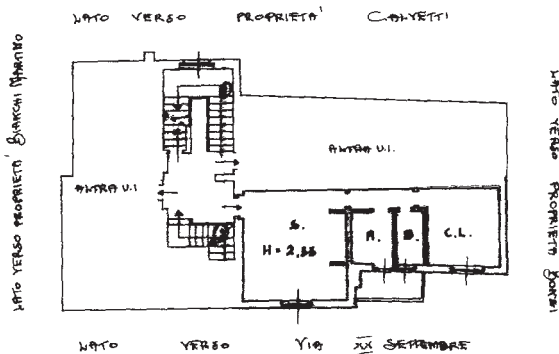
PIANO PRIMO

La scheda catastale risulta conforme allo stato dei luoghi

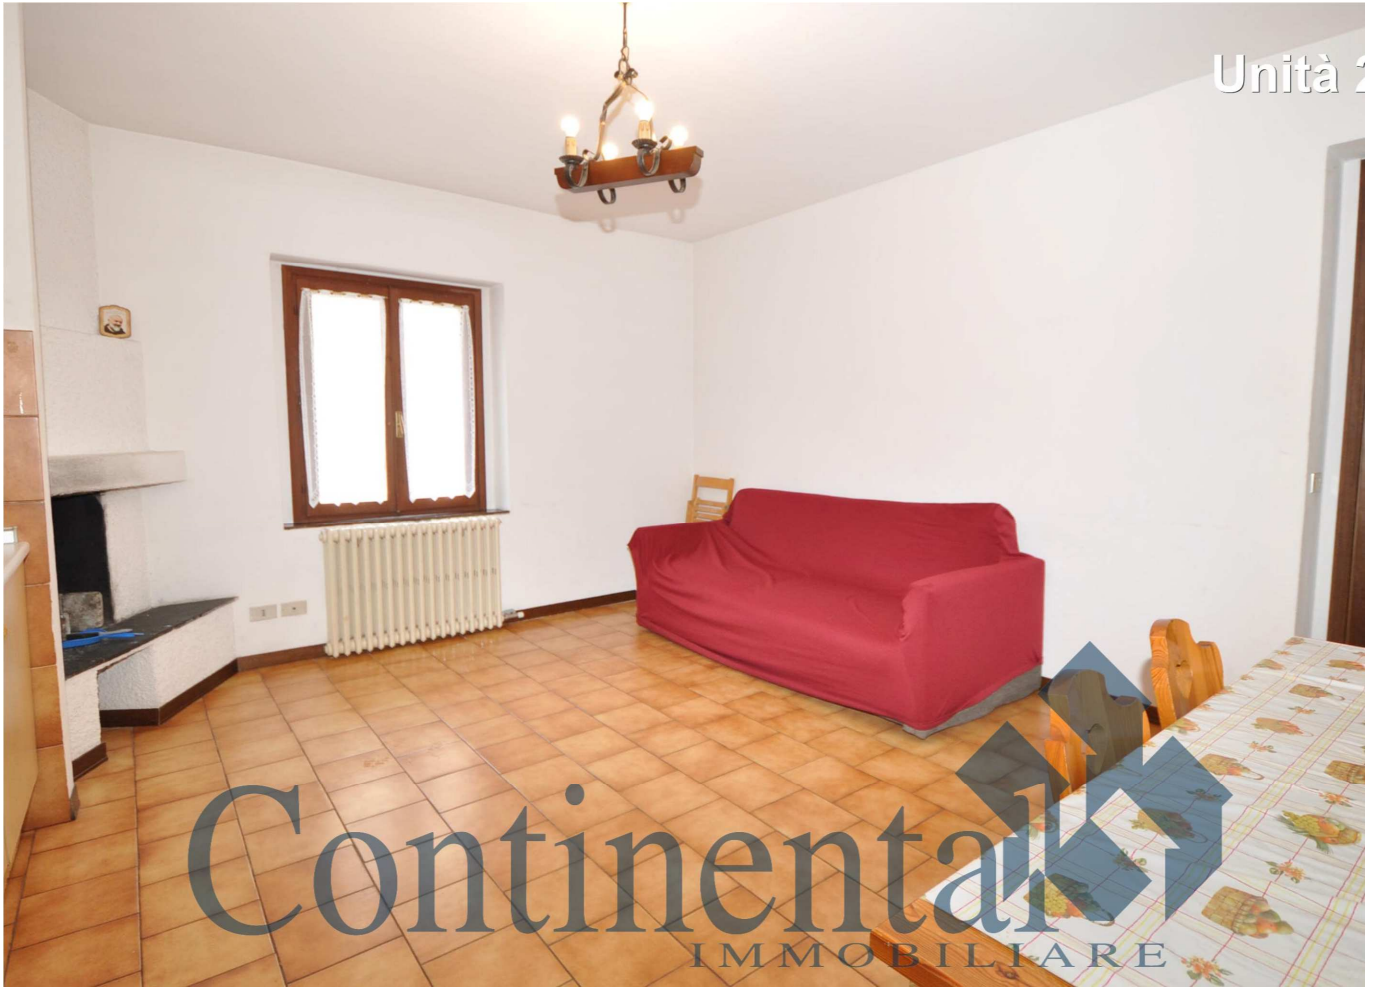
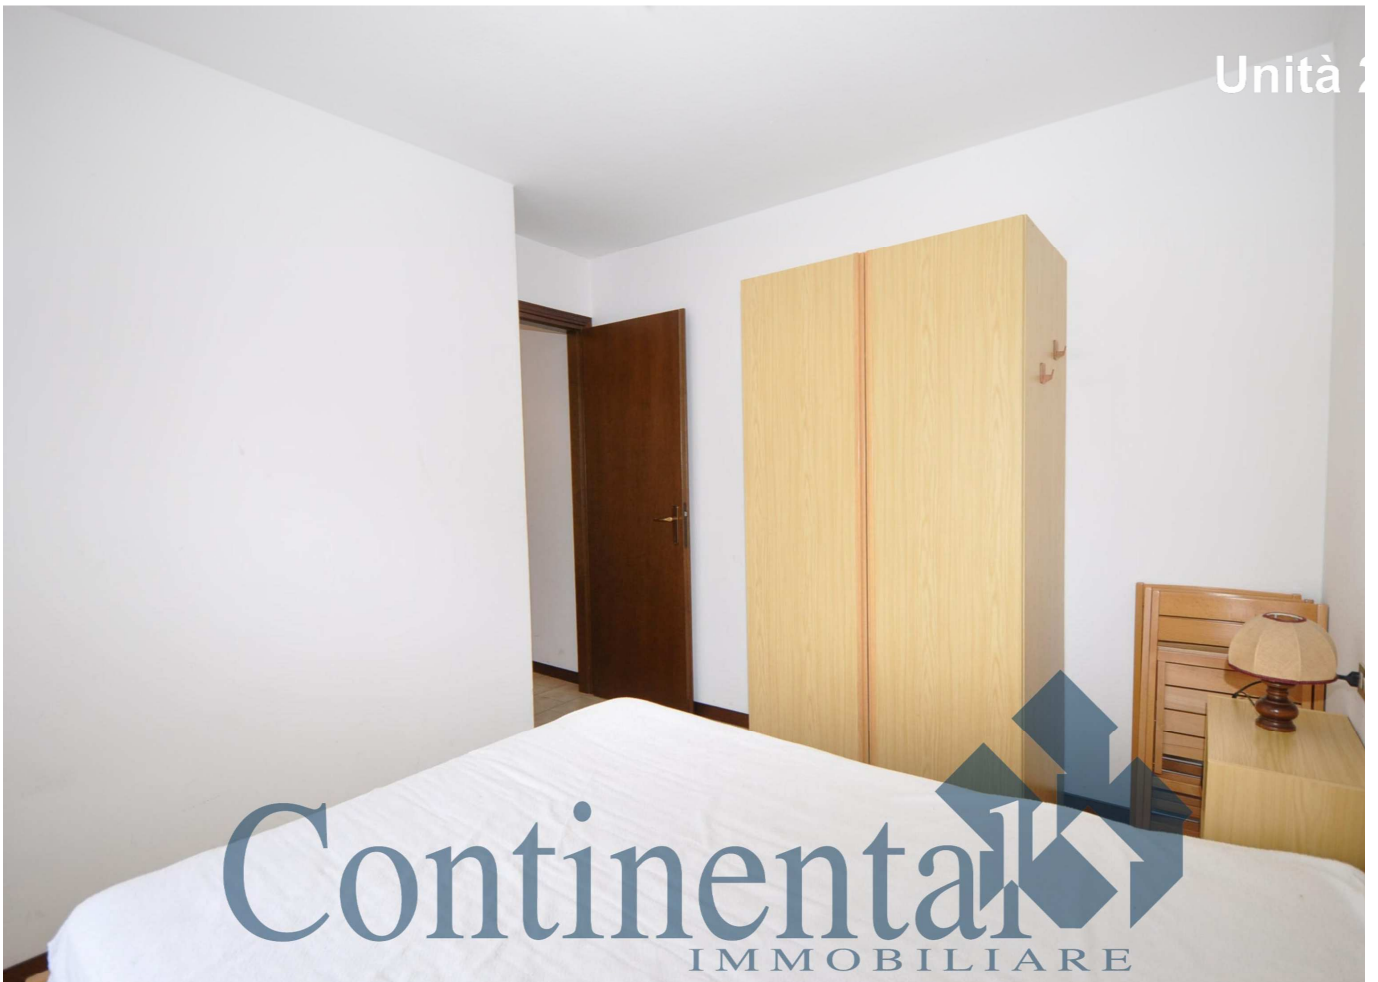
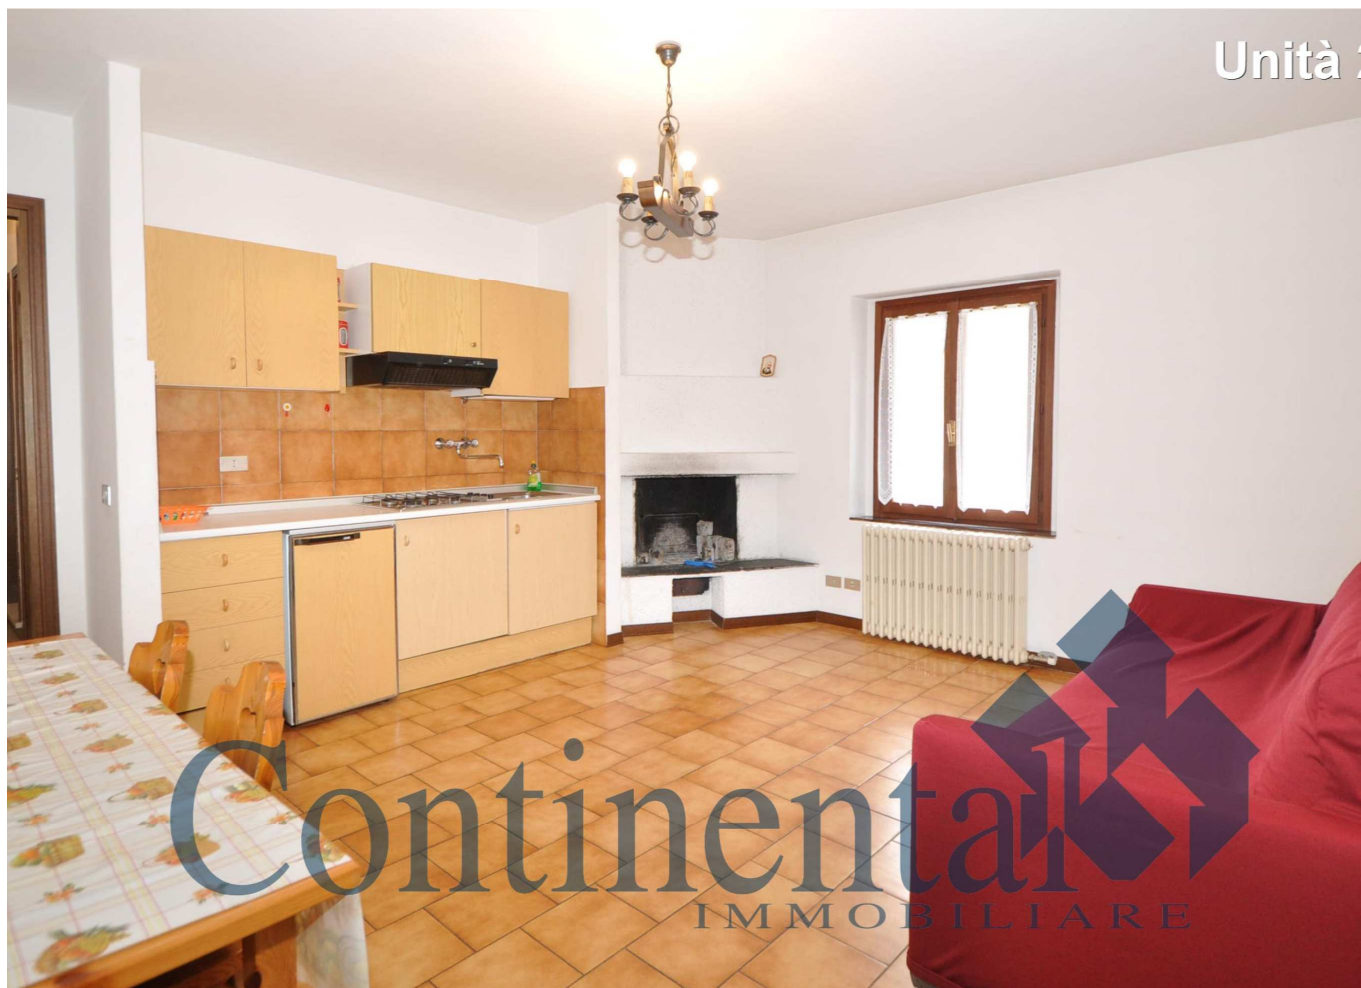
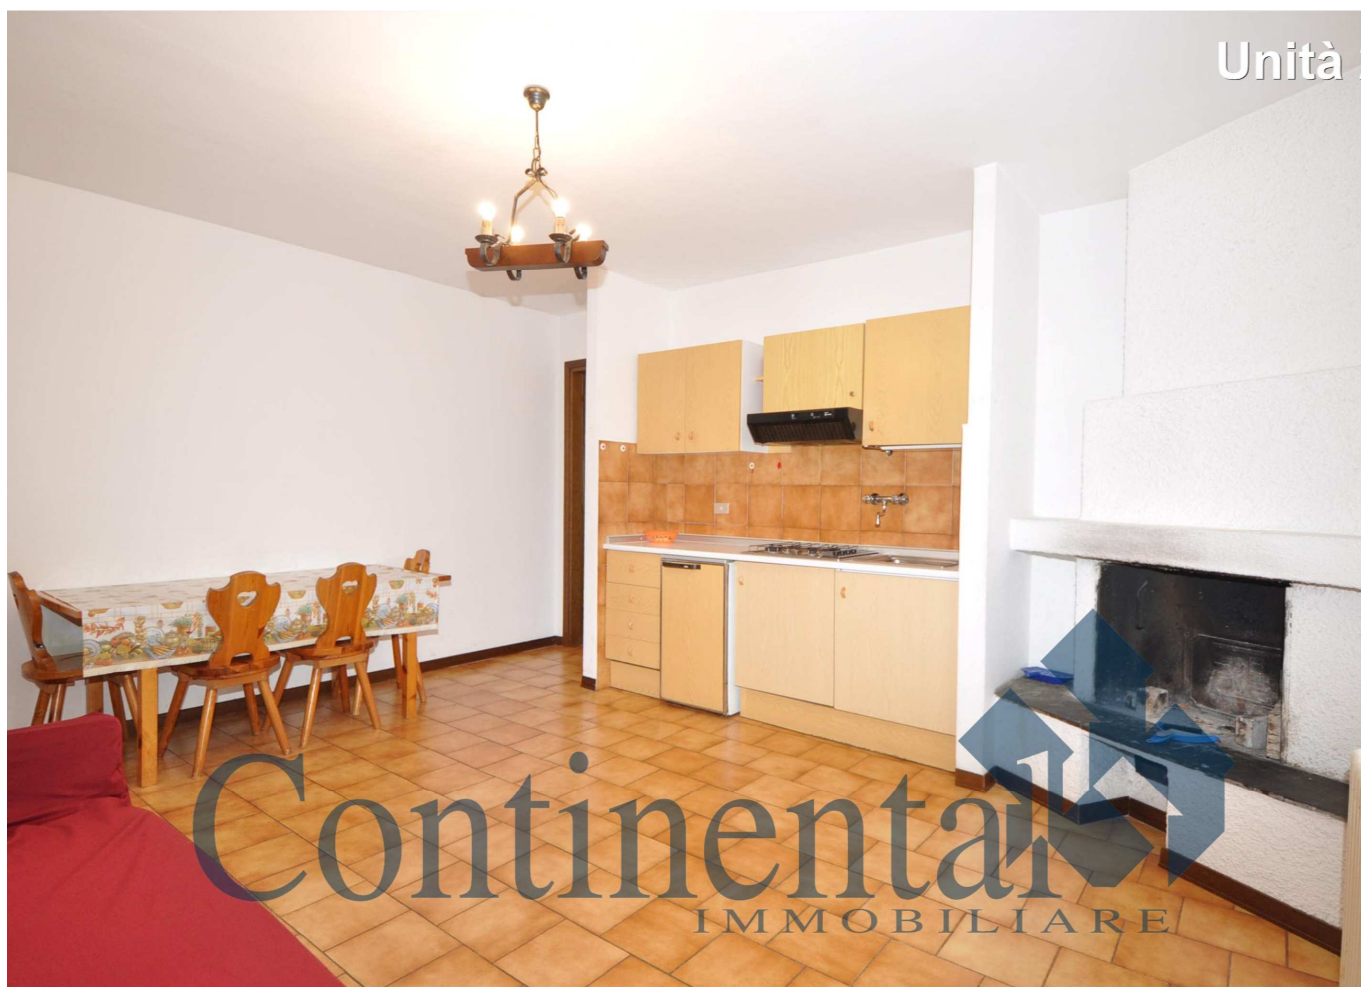
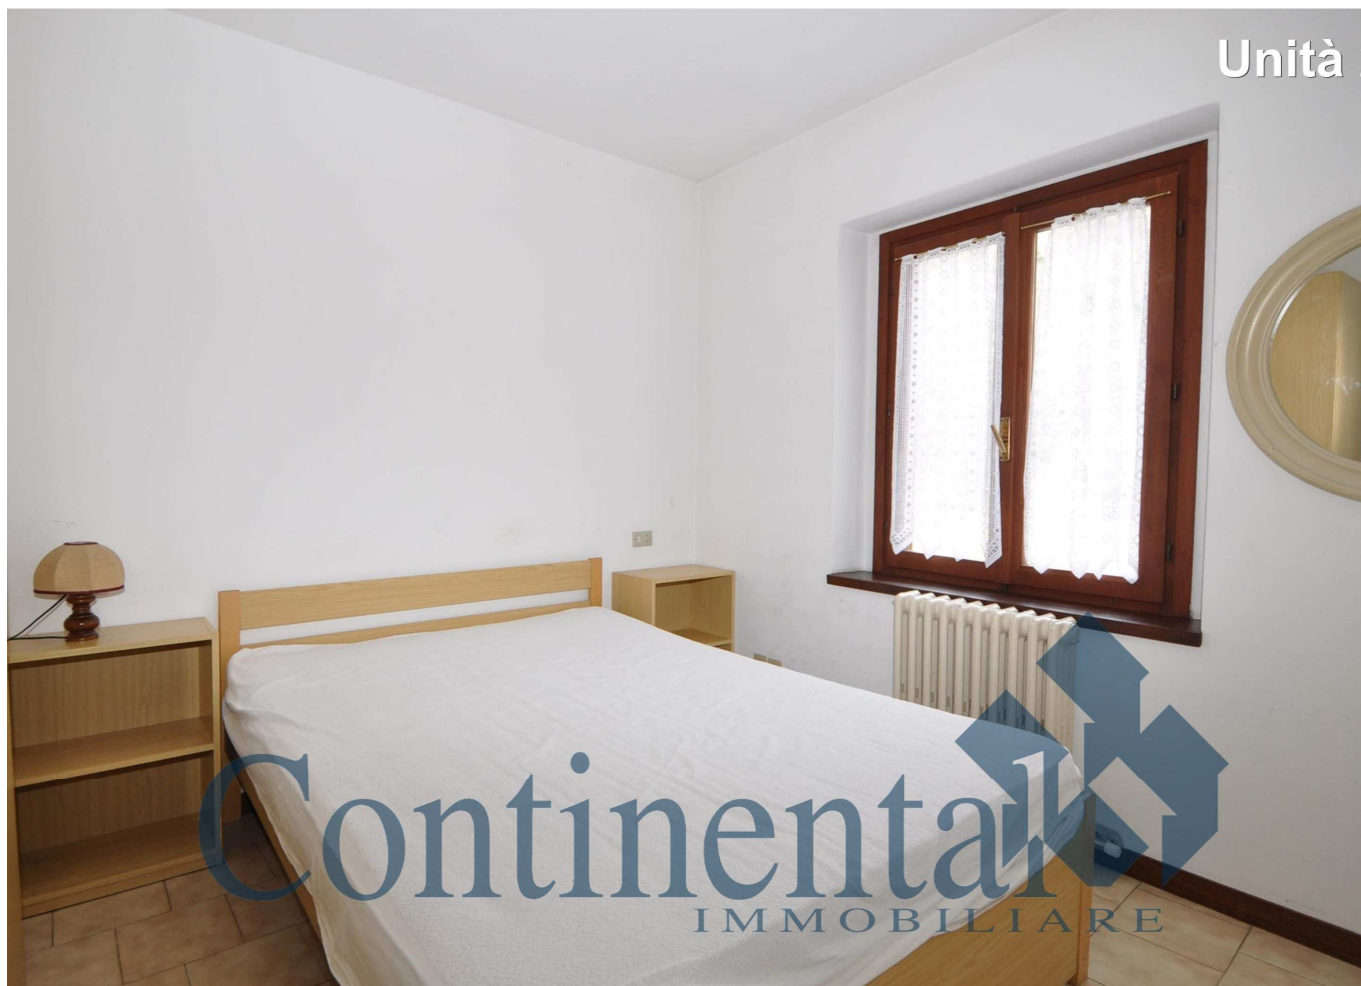
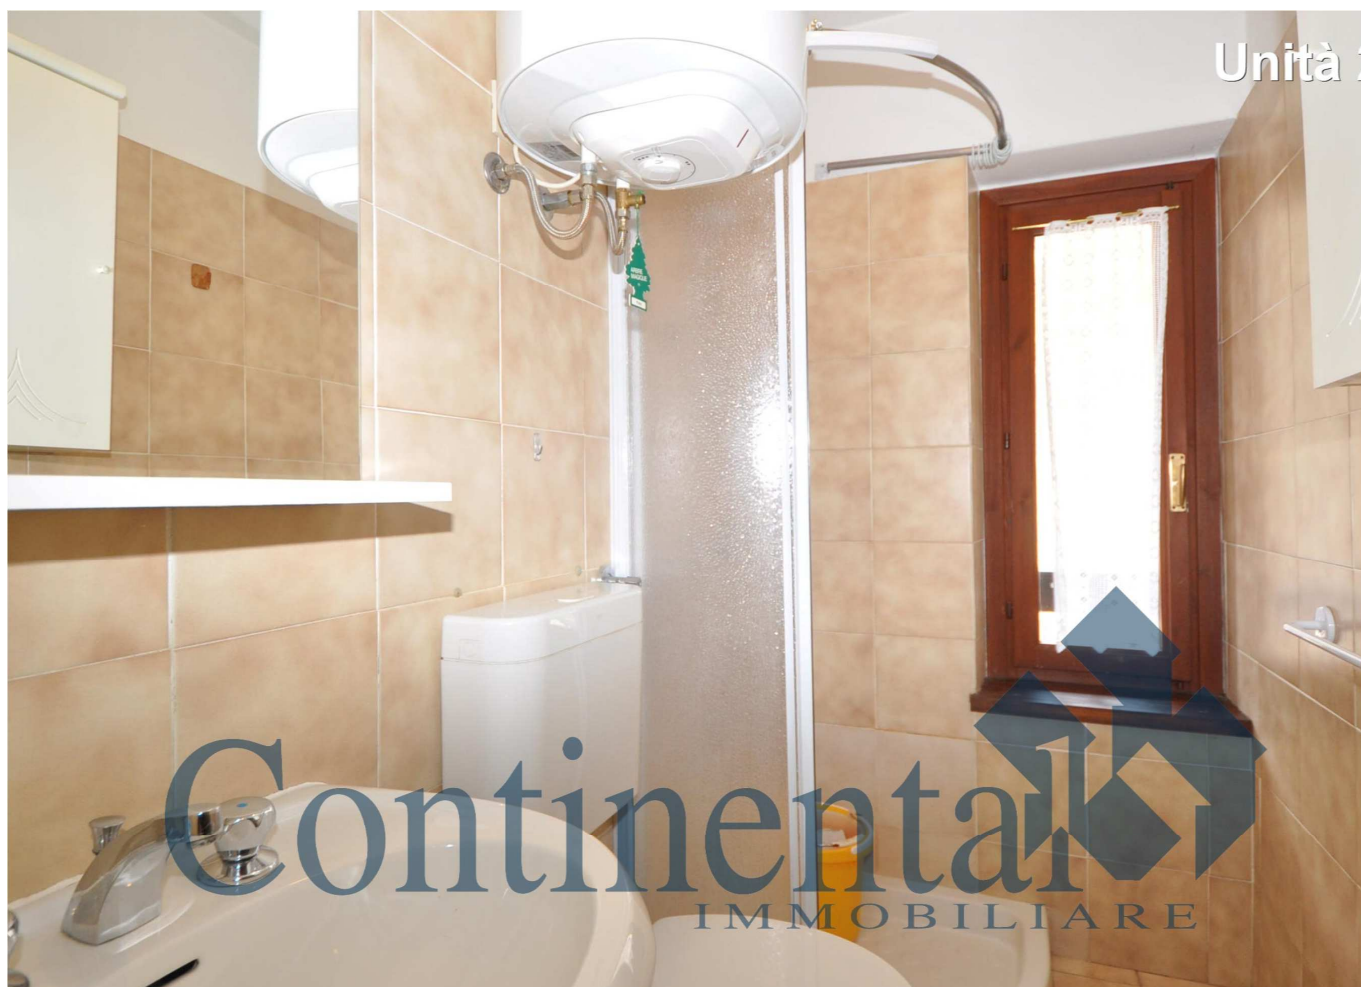
Unità 2

Mediamente l'alloggio si presenta in uno stato discreto, i sanitari, pur datati, non presentano segni di degrado, le finiture sono rispondenti all'epoca della ristrutturazione.

- Finestra del soggiorno scheggiata
- La porta di ingresso e quella dal soggiorno al disimpegno risultano da regolare in quanto strisciano sul pavimento
- Nella camera si ha una cavillatura nelle piastrelle del pavimento
- Fenomeni di esfoliazione a plafone nel bagno
