**OGGETTO:** Comune di Piazzatorre (BG)  
Via XX settembre 8  
Fg 23, mapp. 966

**VERIFICA CONFORMITA'  
URBANISTICA E CATASTALE**

## **UNITA' IMMOBILIARE sub 9**

Alloggio al piano secondo

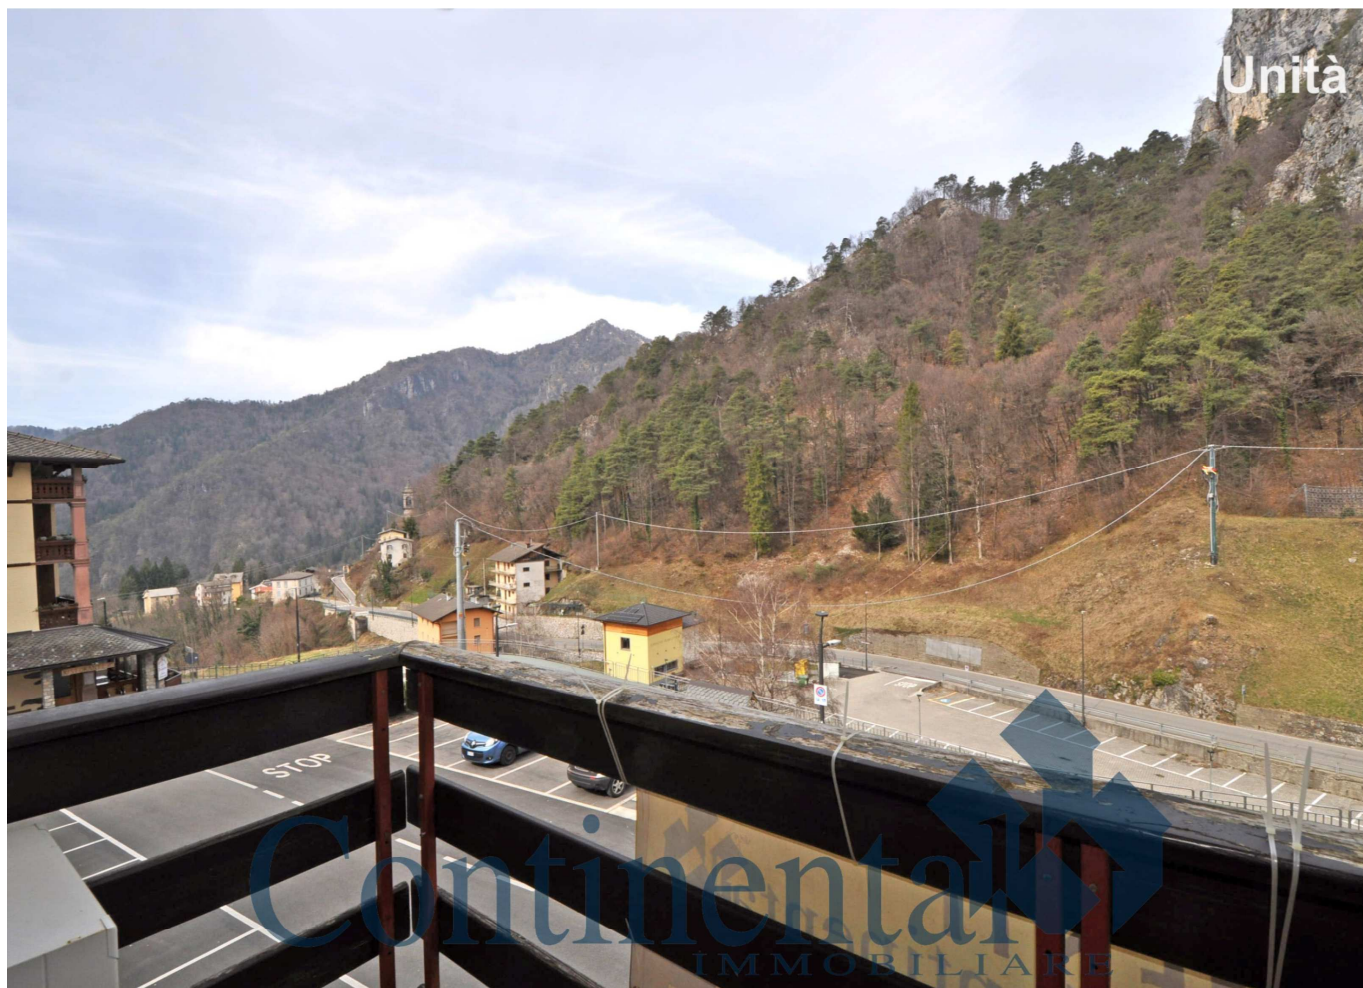
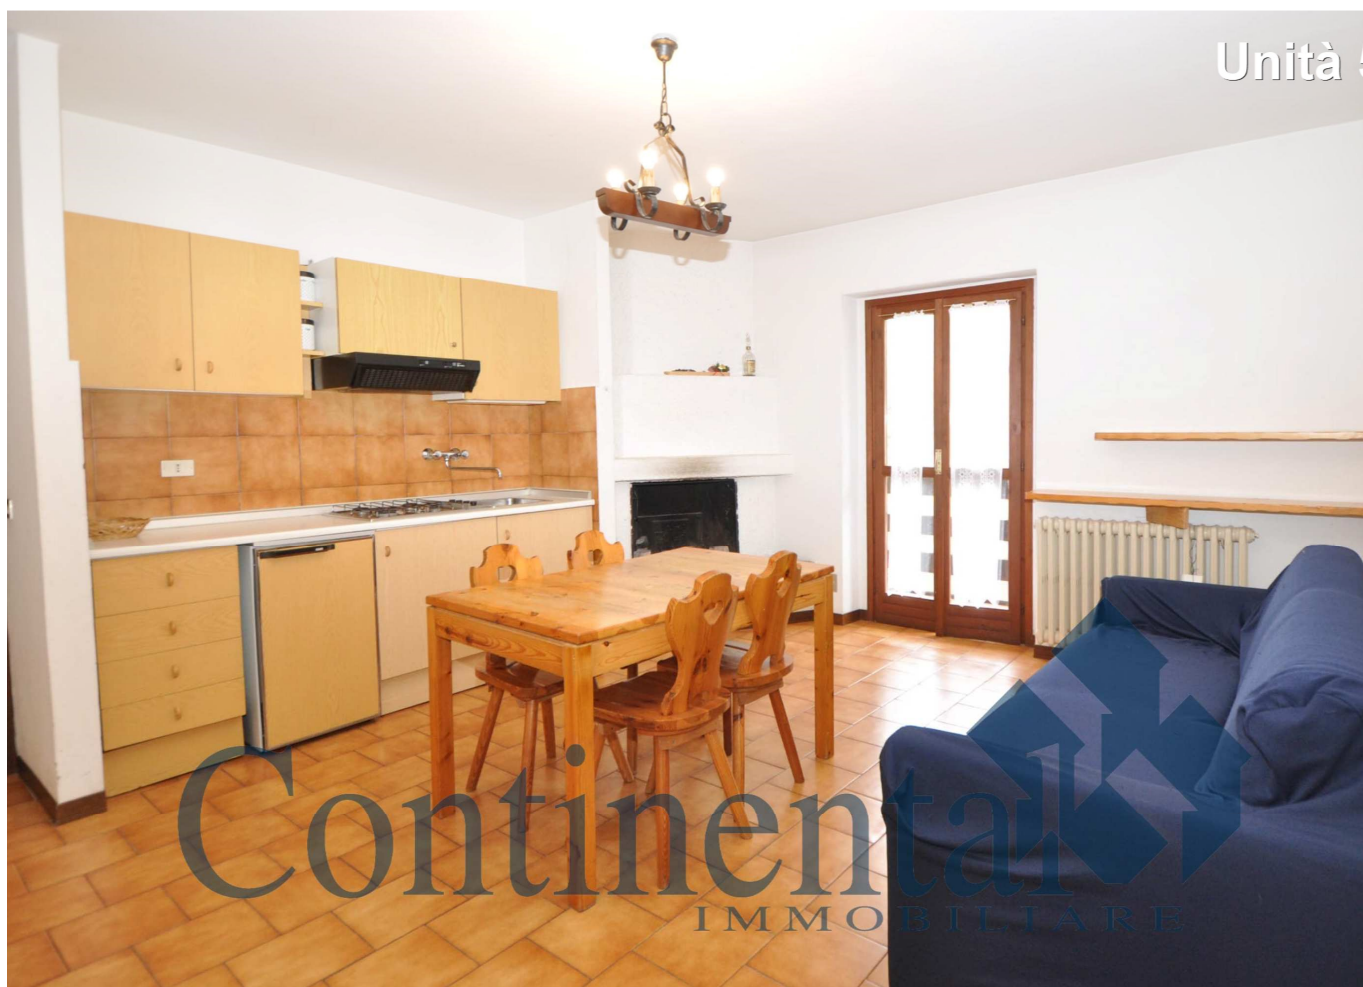
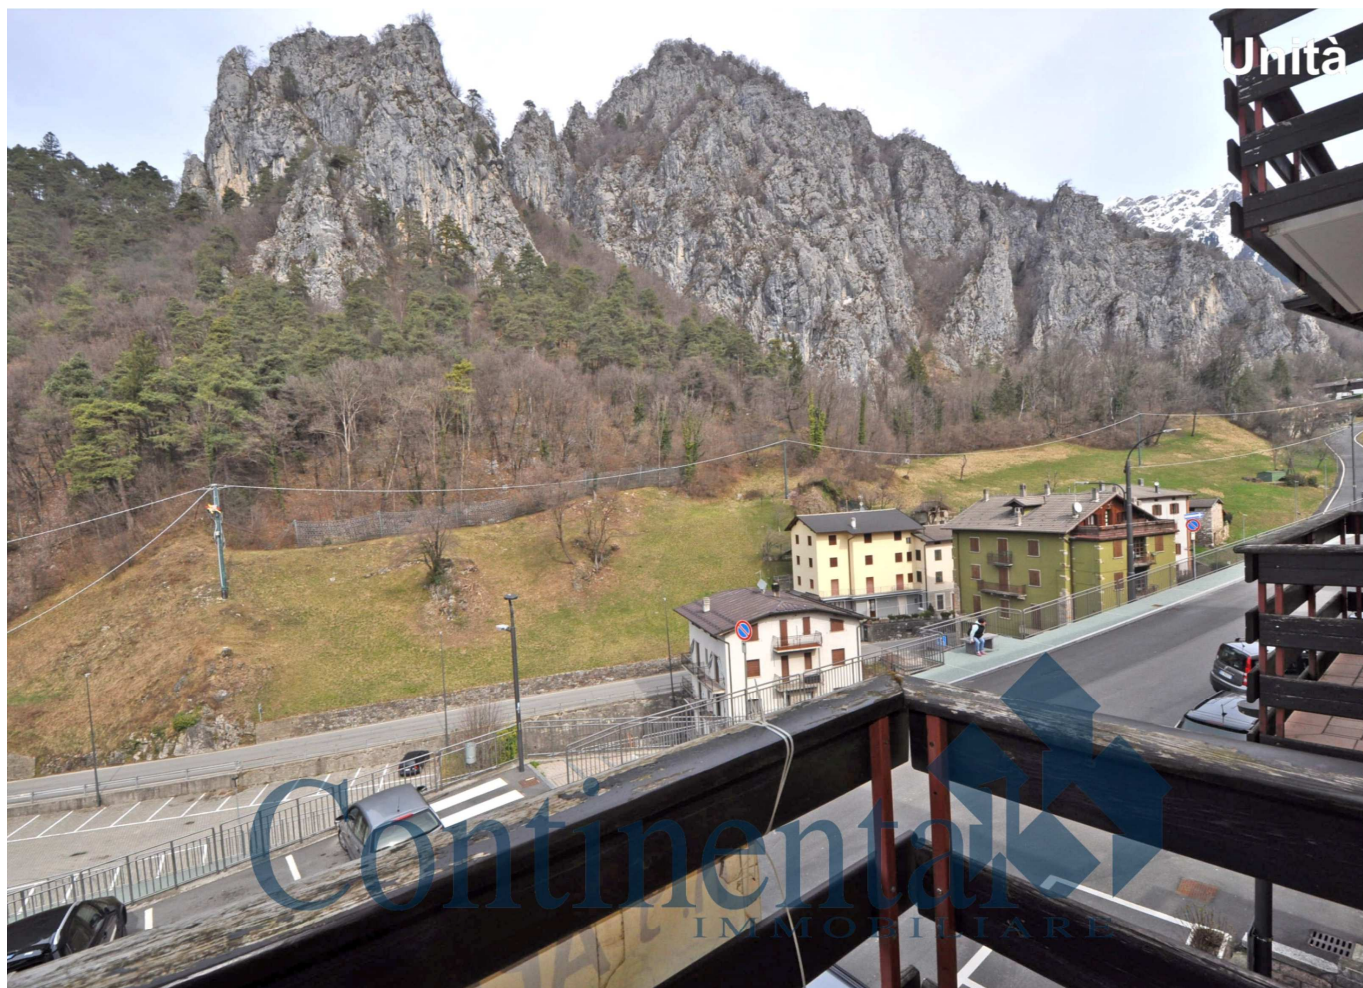
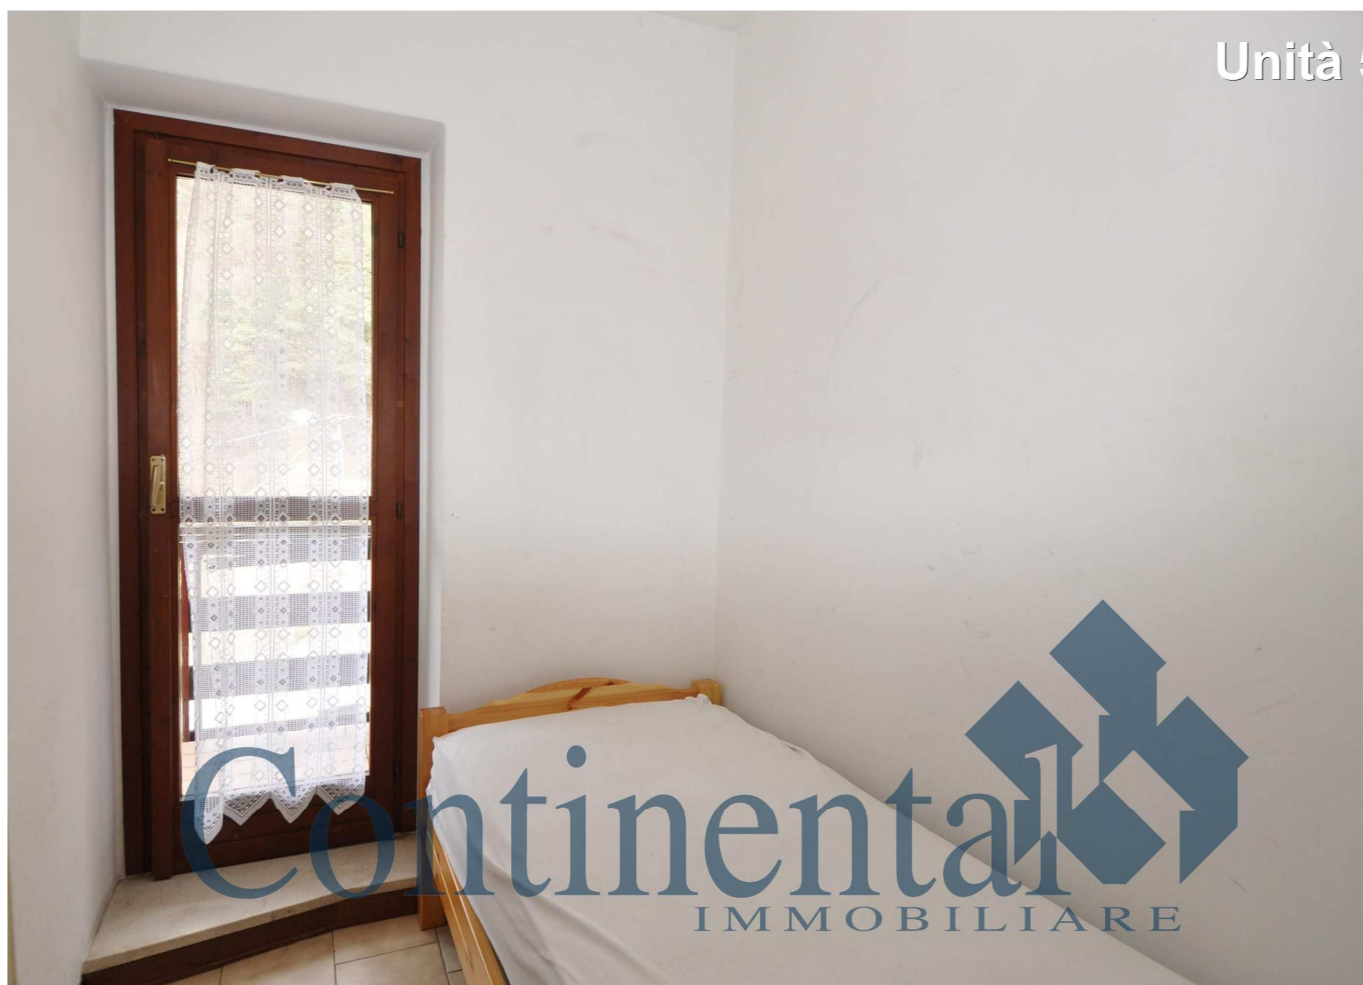
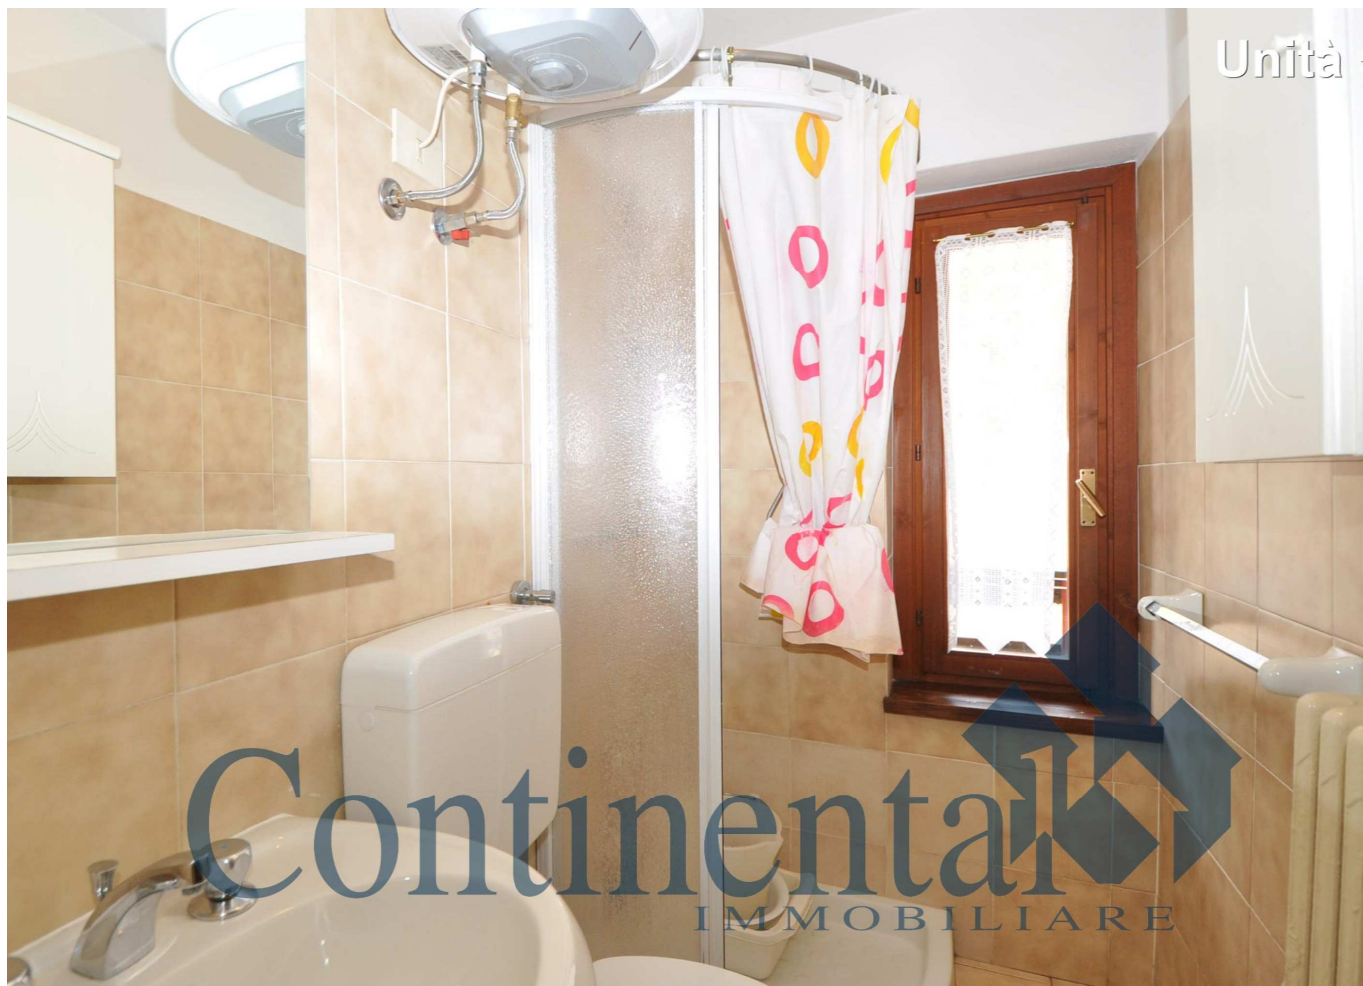
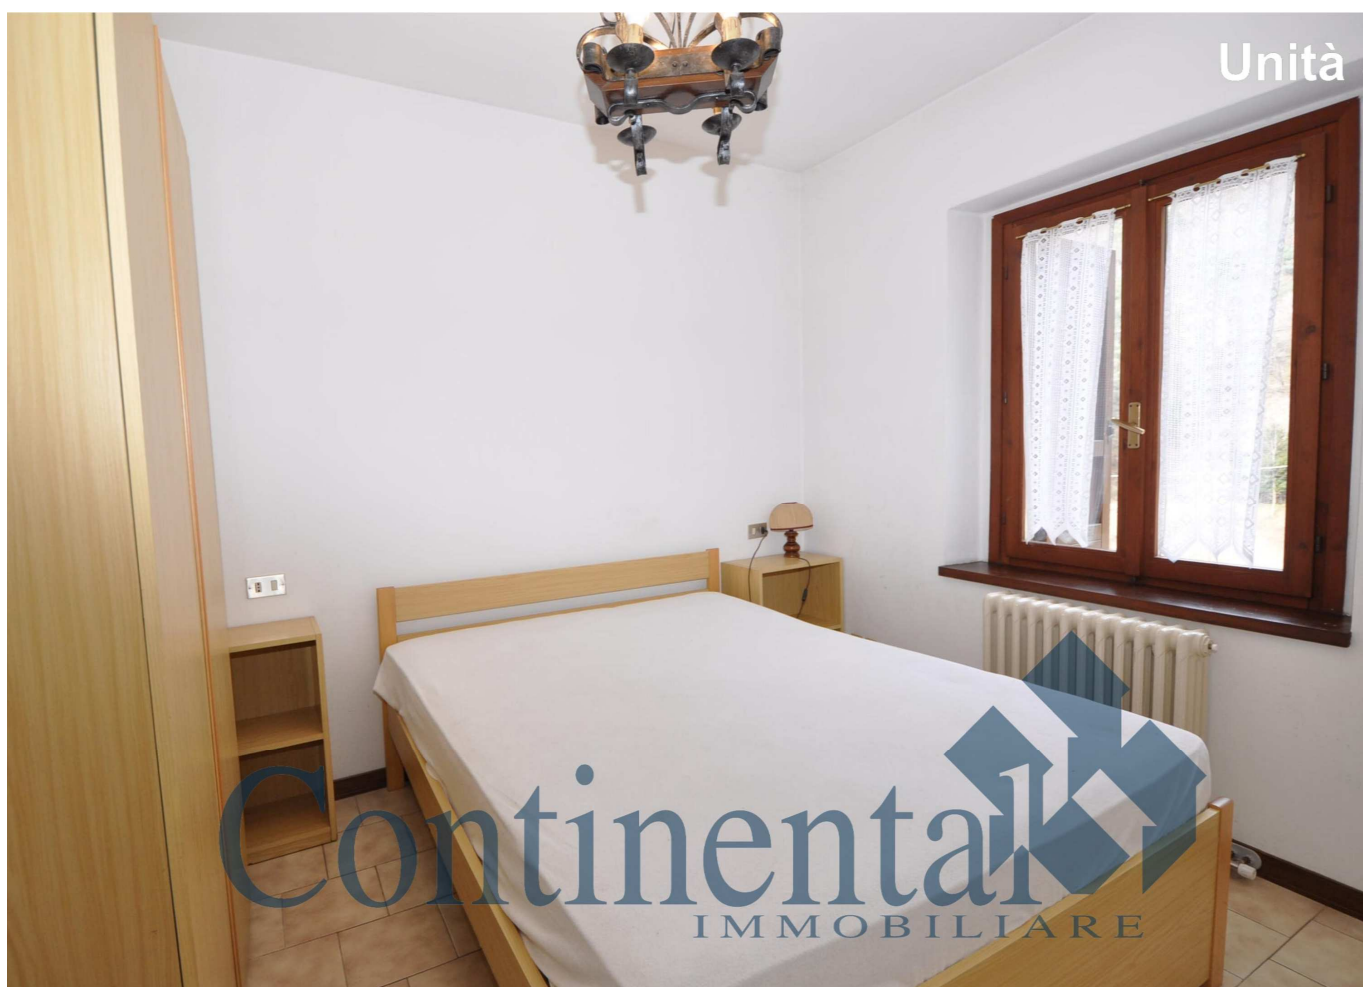
- Antone oscurante del soggiorno presenta un foro
- Cavillatura a pavimento nel disimpegno e nella camera
- Parapetto balcone del ripostiglio con rilevanti decoesioni di materiale.

Mediamente l'alloggio si presenta in uno stato discreto, i sanitari, pur datati, non presentano segni di degrado, le finiture sono rispondenti all'epoca della ristrutturazione.
